# Recuperar a Malagueira Para a Malagueira voltar a Viver

Manifesto subscrito em conjunto pelas 4  
Associações radicadas no Bairro da Malagueira

# I. Diagnóstico

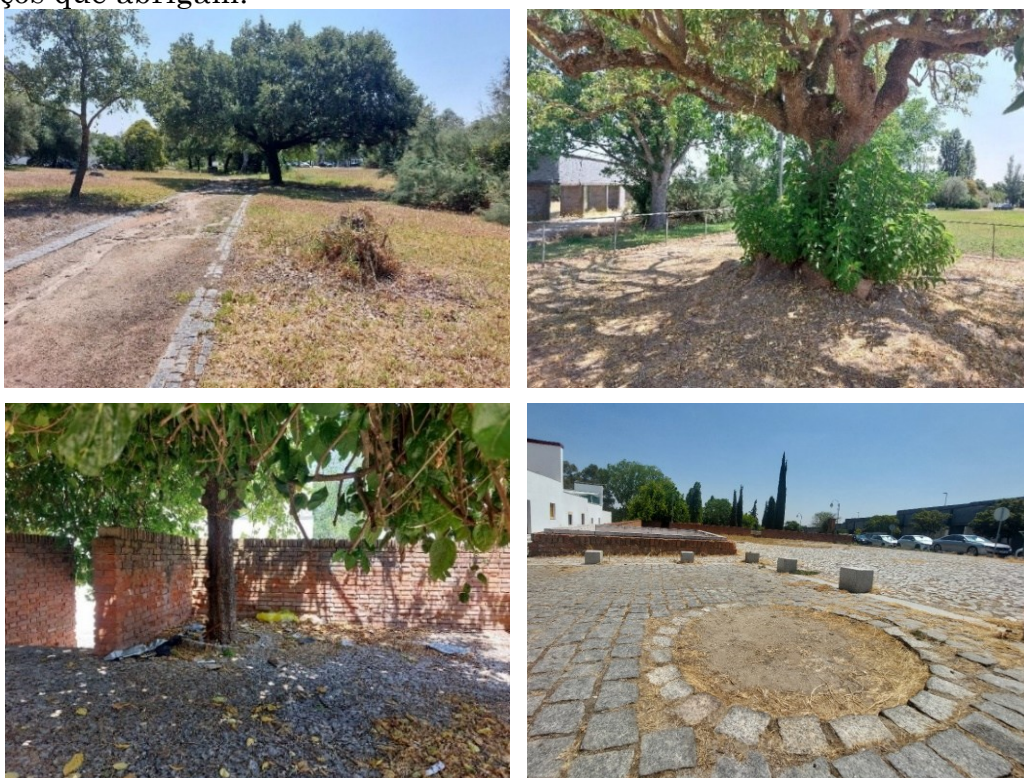
Vimos assistindo ao corte de várias árvores, algumas icónicas, em vários pontos do bairro, por vezes isoladamente, outras em conjuntos, seja por doença, seja por queda, mas sem que sejam repostos quaisquer exemplares nos locais ou compensados noutros locais, o que afeta a imagem e a funcionalidade do maior pulmão verde da cidade e, bem assim, colide com o excelente projeto de paisagismo do Bairro, centrado e acompanhando a Ribeira da Torregela, da autoria do Arq. Álvaro Siza Vieira, com o Arq. Paisagista João Gomes da Silva. É preciso replantar árvores, novos espécimes, se possível nos locais que já foram definidos nesse projeto; se não for possível, então noutros locais, e ou quantidades, a definir, mas ouvindo sempre os autores do projeto. As árvores que permanecem precisam também ser cuidadas, não só em rega como também em podas que assegurem a sua vitalidade ou a passagem e uso confortável nos espaços que abrigam.

Figs. 1, 2, 3 e 4 - Tronco decepado de árvore não reposta, árvore com rebentos que a enfraquecem, árvore sem poda, caldeira sem árvore

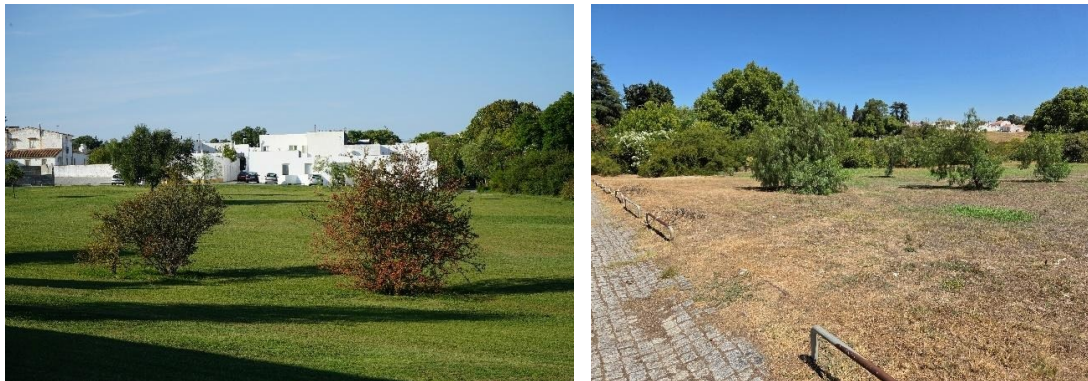
A secura e descuidos dos campos relvados ou dos prados herbáceos do bairro, mesmo em áreas onde os elementos de água são mais presentes, também concorre para a disfuncionalidade desse enorme pulmão urbano falado. Tendo em conta a dimensão e particularidade dos espaços verdes do bairro,

Figs. 5 e 6 – Relvado da Rua do Pomar, à esquerda numa vista de 2020, à direita na atualidade, seca, de 2026

É preciso reabilitar as redes de rega dos vários espaços e, mesmo no verão, assegurar que pelo menos as zonas em torno do lago da Malagueira, as mais concorridas e climaticamente mais favorecidas, se mantêm sem restrições, funcionando como abrigo climático.

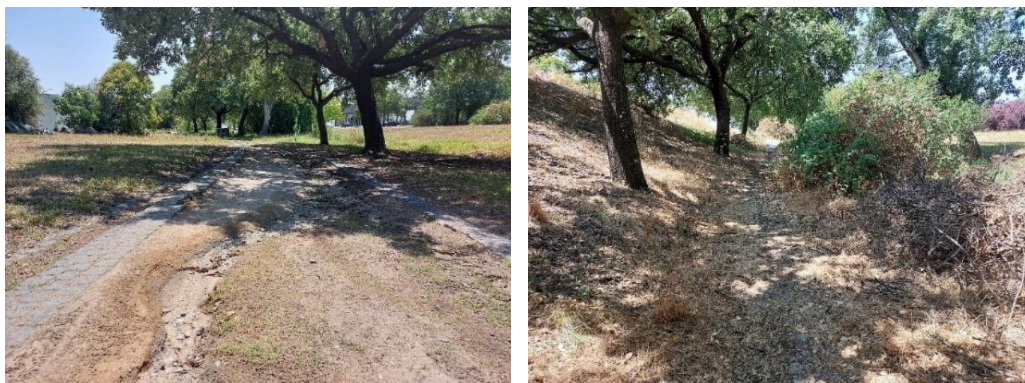
Os percursos pedonais são cada vez mais de difícil e por vezes impossível circulação, devido à crónica falta de manutenção e à erosão provocada pelas águas pluviais de superfície.

Figs 7 e 8 – Caminhos de saibro intransitáveis, ravinados, outros invadidos e transformados em veredas

É preciso reabilitar o piso dos caminhos pedonais e repor as bermas, garantindo que as águas superficiais são encaminhadas pelas linhas apropriadas para tal; e é preciso reabilitar a sua iluminação própria, de modo a retomar-se uma utilização noturna destes espaços tão aprazíveis.

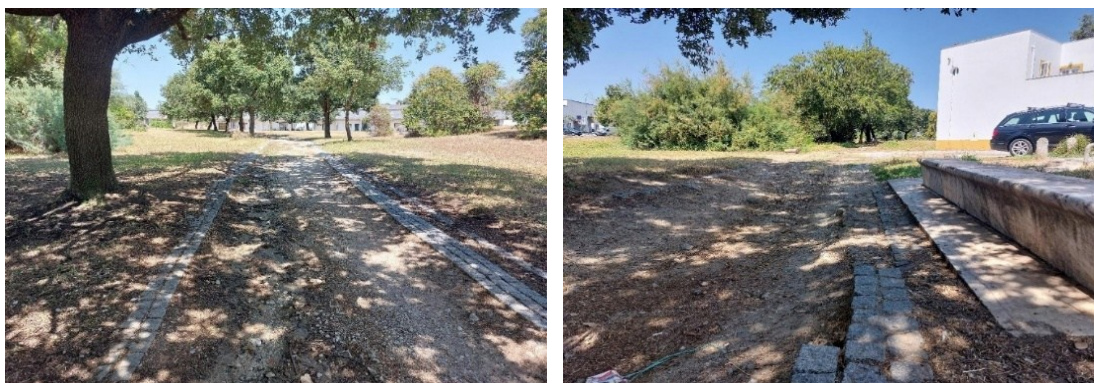
Figs. 9 e 10 - Caminhos de saibro intransitáveis, ravinados e erodidos em profundidade, com valetas com falta de cubos, obstruídas, sem qualquer iluminação pública lateral em funcionamento

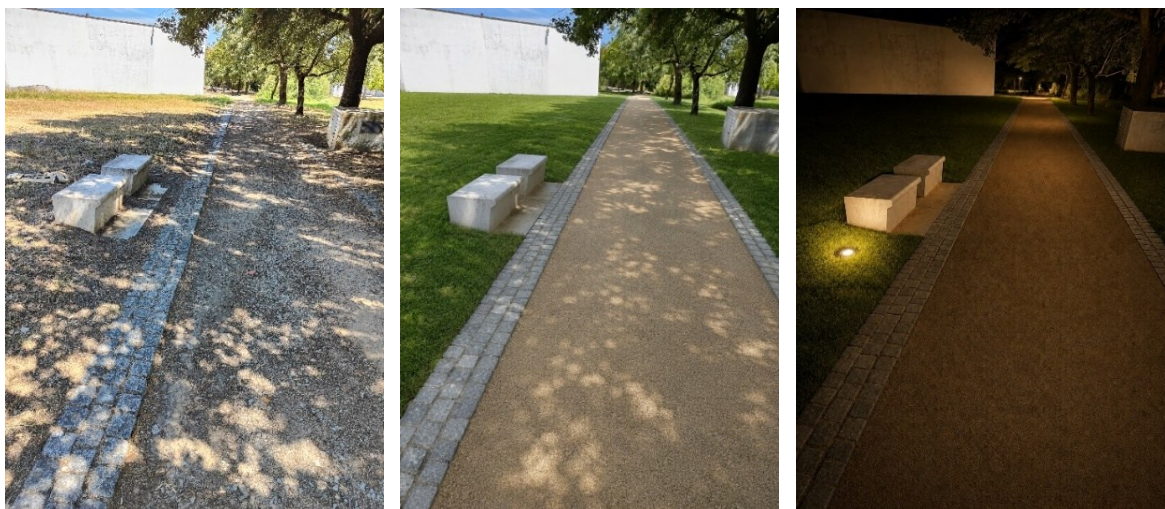
Figs. 11, 12 e 13 – Caminho erodido, como se apresenta hoje, e como o desejamos no amanhã, com pavimentos arranjados e com iluminação pública noturna funcional (imagens à direita manipuladas com recurso a ferramentas de IA)

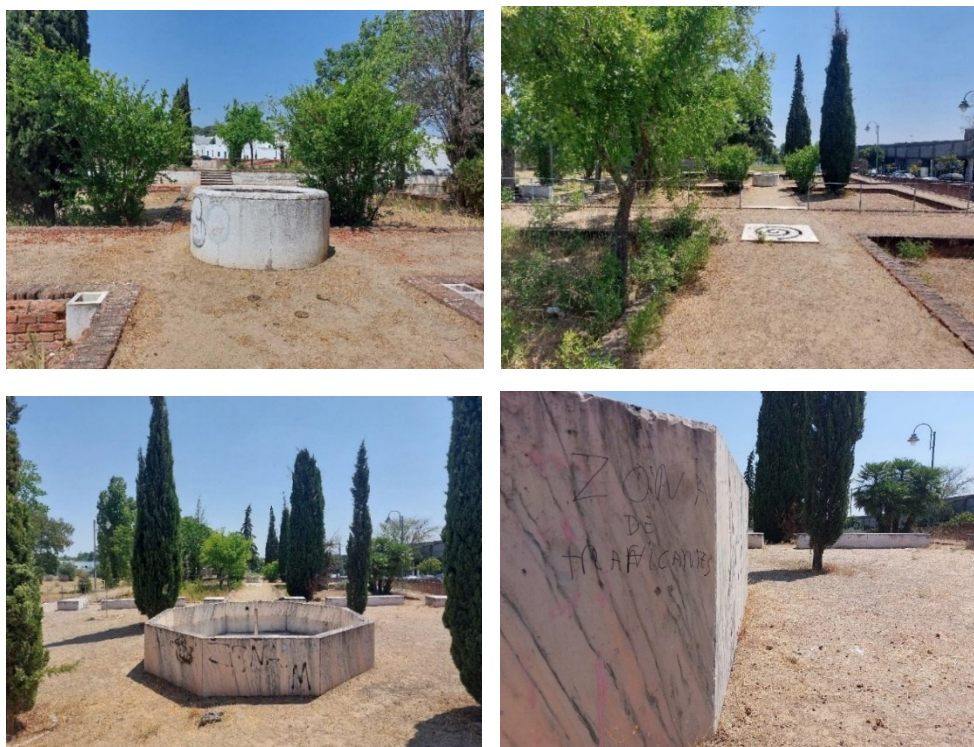
O jardim dos socalcos, um dos elementos da zona verde do Bairro elaborado com a maior minúcia de desenho e de construção, encontra-se na atualidade verdadeiramente destrutado e abandonado.

Figs. 14, 15, 16 e 17 – Estruturas hidráulicas do sistema de água do Jardim dos Socalcos e grafiti («Zona de traficantes») indicativo de problemas de marginalização do espaço

É preciso que seja requalificado e que volte a funcionar o sistema hidráulico do jardim e dos seus jogos de água; que se promova a plantação dos canteiros, a limpeza das ervas dos caminhos pedonais, a limpeza dos grafitis nos elementos de água, repuxos, cascatas, muros e paredes.

É preciso renovar os espaços de estar do jardim e dar-lhes vida, com eventos ou atividades regulares, afastando os sinais e comportamentos de decadência e de marginalidade que ali se evidenciam.

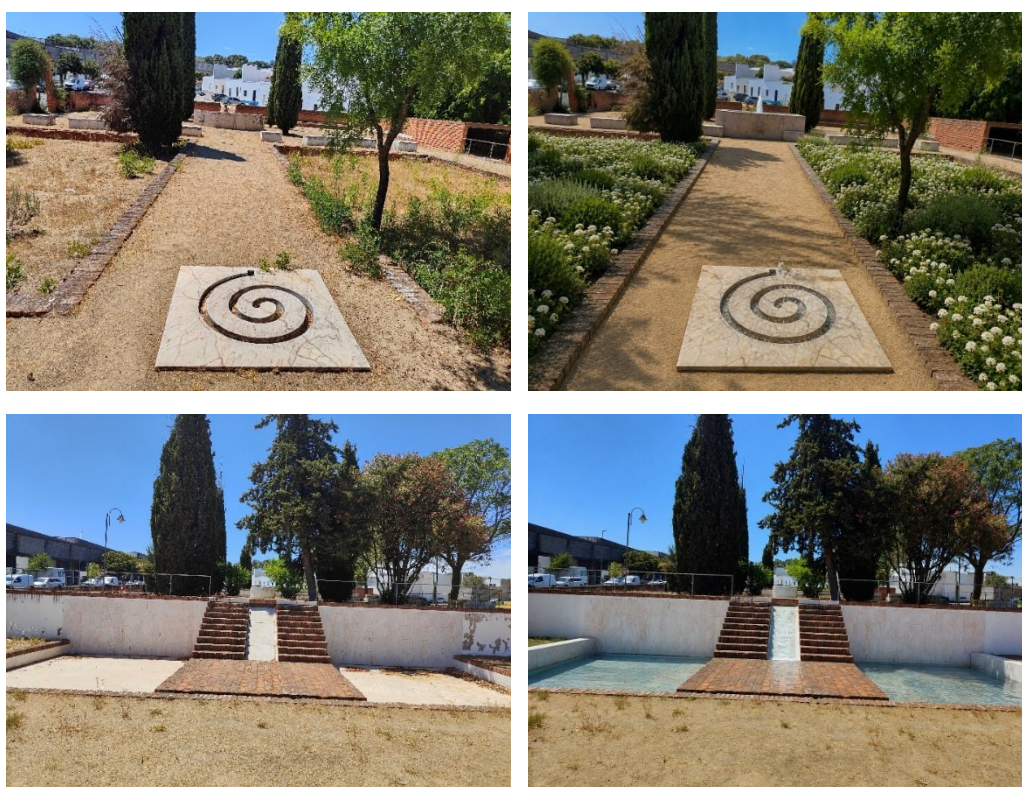
Figs. 18, 19, 20 e 21 – À esquerda, floreiras com ervas e fonte espiral sem água, e a cascata inferior e tanques secos na atualidade, 2026; e à direita como se preconiza no amanhã, com floreiras floridas e com as fontes em funcionamento (imagens à direita manipuladas com recurso a ferramentas de IA)

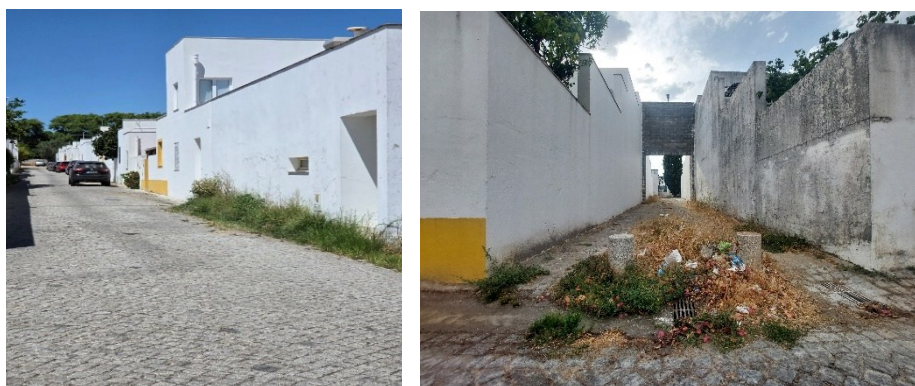
As ervas proliferam em ruas e largos, por vezes impedindo a normal circulação de pessoas ou o adequado encaminhamento de águas pluviais, noutras incitando ao abandono de lixos, noutras ainda permitindo o aparecimento de pragas, que até essas já começam a surgir (ratos, baratas, etc.).

Fig. 22 e 23 – Acumulação de ervas nas valetas e regueiras dos arruamentos

É preciso proceder ao corte de vegetação onde ela não é prevista aparecer, à remoção de terras acumuladas nas regueiras dos arruamentos, e à eliminação das pragas, onde elas começam a surgir

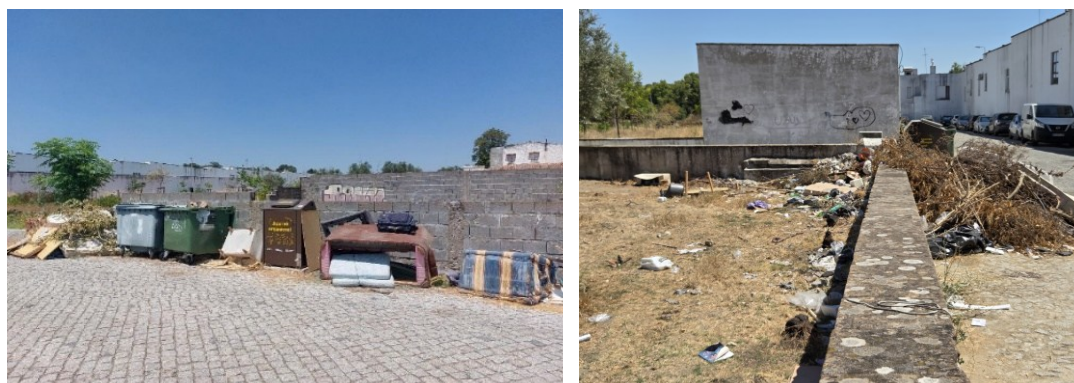
Inúmeros pontos de recolha de resíduos estão a transformar-se na verdade em lixeiras a céu aberto, com monos, resíduos verdes e outros lixos espalhados a acumularem-se, sem recolha, durante meses, nas ruas e largos (contabilizámos pelo menos 11 locais nestas condições). Os próprios caixotes do lixo estão velhos, por vezes partidos ou mal limpos, prejudicando a sua funcionalidade.

Figs. 24 e 25 – Zona de contentores do lixo com monos e todo o tipo de lixo indevidamente espalhado numa extensa área envolvente, sem recolha municipal, na área da antiga quinta da Malagueirinha

É preciso, antes de quaisquer outras ações – que serão seguramente necessárias, desde sensibilização a fiscalização – garantir que os espaços e contexto dos locais de recolhas de resíduos se apresentam limpos e os depósitos adequadamente lavados, assegurando ainda que isso é coisa que faz parte da atividade quotidiana no bairro e não de um qualquer evento extraordinário.

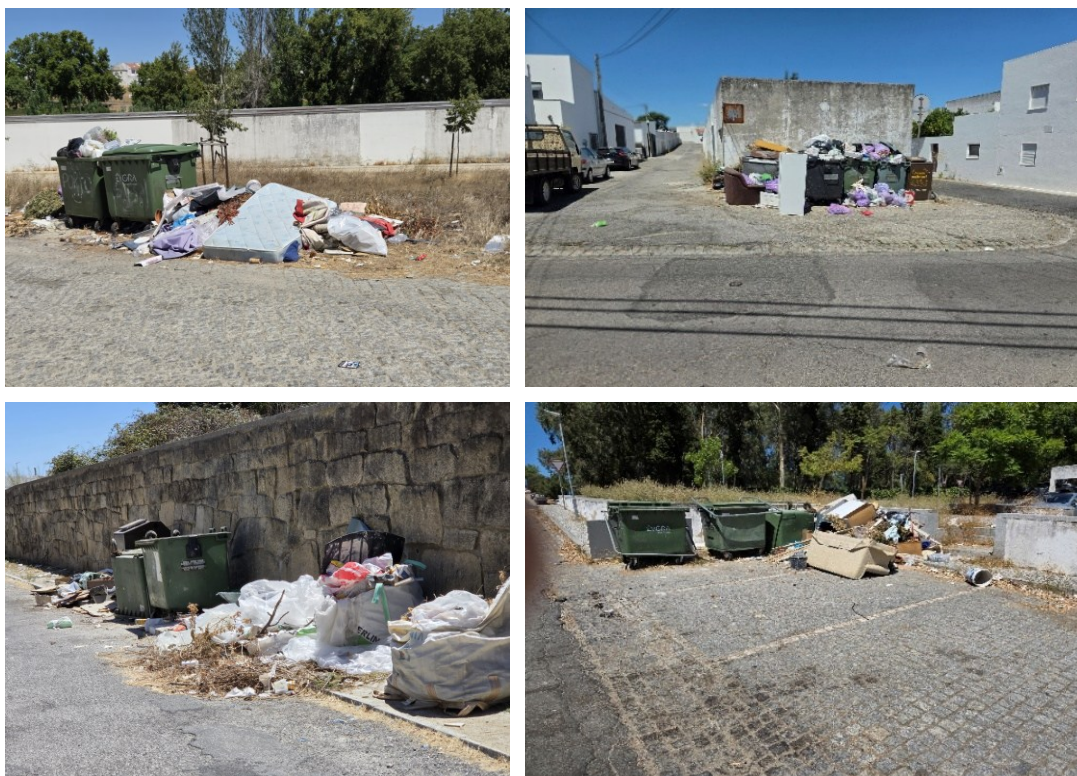
Figs. 26, 27, 28 e 29 – Zonas de contentores do lixo com monos e todo o tipo de lixo indevidamente espalhado numa extensa área envolvente, sem recolha municipal e com vários caixotes inutilizados

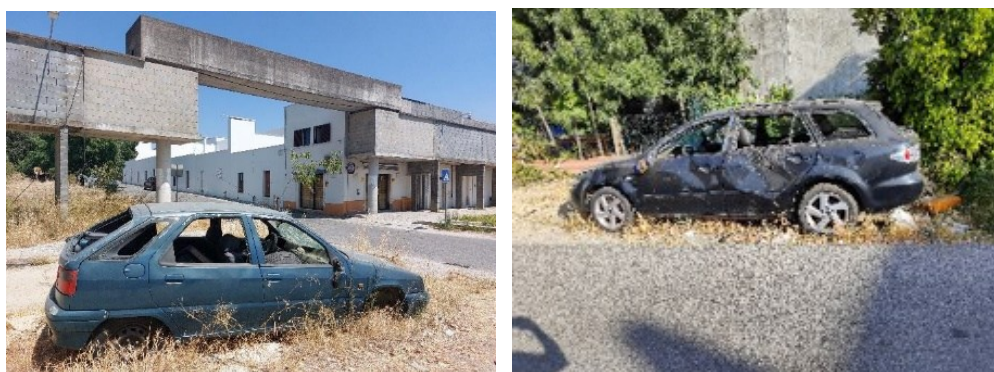
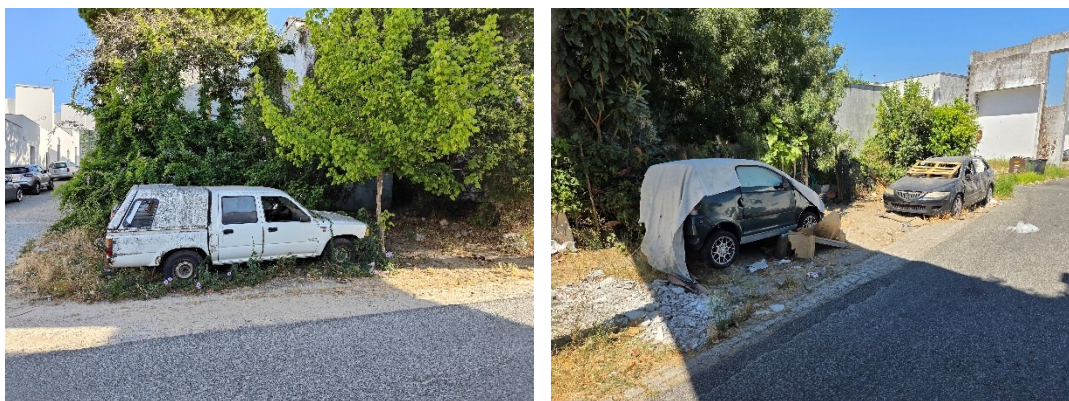
Proliferam os carros abandonados no espaço público, ou nos espaços que se apresentam livres de utilização (vazios decorrentes do inacabamento do bairro e que se encontram tal qual baldios, à mercê de qualquer um), por isso possibilitando esse estacionamento automóvel ou definitivo abandono dos veículos – mas em locais nada adequados à presença desses elementos, que na prática, como se apresentam, são resíduos perigosos.

Figs. 30, 31, 32 e 33 – Sucata de carros abandonados em espaço público ou em áreas por construir, alguns deles com envolvimento de plantações realizadas por particulares.

É preciso remover definitivamente esses carros abandonados, alguns há já uma década no mesmo local, em progressiva e inescapável degradação.

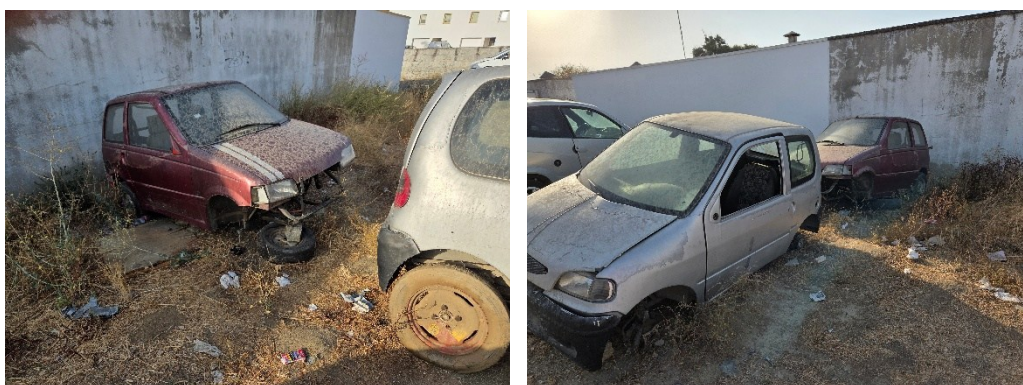
Bem assim, assiste-se à acumulação de veículos em arranjos improvisados, e em última instância abandonados, transformando-se em resíduos perigosos, junto de locais cuja função não permite atividade de reparação automóvel. Também aqui é preciso remover esses resíduos do espaço público, impedindo ainda as atividades irregulares que possam estar a fomentar-se, em áreas sem condições funcionais para o efeito, a pleno céu aberto e ou na via pública.

Figs. 34 e 35 – Pequenos carros abandonados nos terrenos públicos municipais, ligados a atividades de reparação automóvel, sem condições

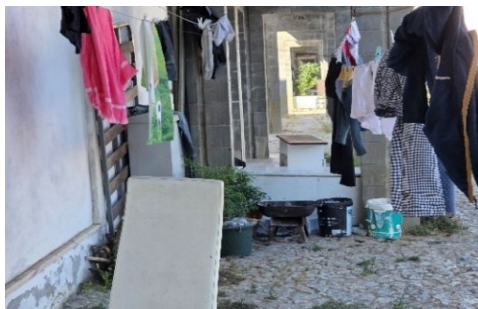
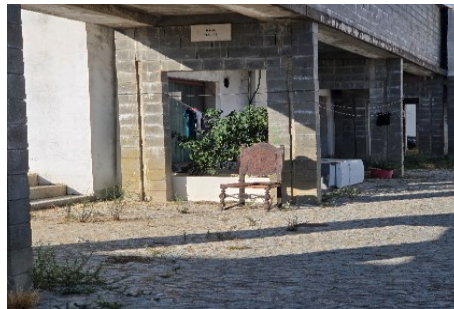
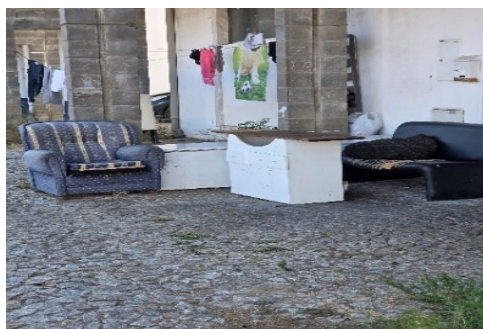
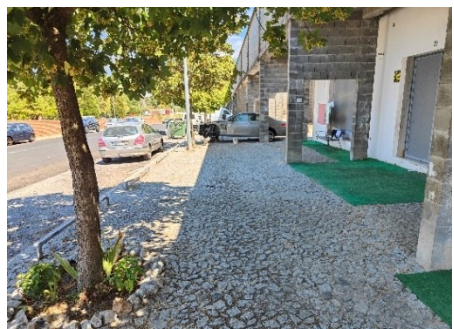
A proliferação de mobiliário doméstico em zonas públicas obstaculiza, condiciona e inviabiliza mesmo a normal circulação pedonal no espaço público – tanto se assiste ao recurso a mobiliário que procura fomentar espaços de estar (p. ex. sofás, mesas) como a utensílios domésticos que asseguram funções caseiras (p. ex. estendais, fogareiros etc), mobiliário seguramente inexistente e impossibilitado em lojas ou espaços afins que não foram preparados nem adequados a uma função habitacional, ou outros espaços, originalmente pátios ou terraços dos prédios, entretanto cobertos irregularmente.

Figs. 36, 37, 38 e 39 – Mobiliário doméstico na zona de galerias pedonais, essencialmente de apoio às pessoas que vivem em lojas e que não dispõem de condições para o efeito.

É preciso promover no imediato a remoção desses mobiliários abusivamente ocupando o espaço público, para reposição de condições de circulação de todos os possíveis transeuntes – necessariamente, sem menosprezo pelas condições pessoais de cidadãos, que se veem arrastados para essas circunstâncias de ocupação irregular das áreas públicas, condições as quais serão com certeza necessárias reabilitar e assegurar da melhor maneira.

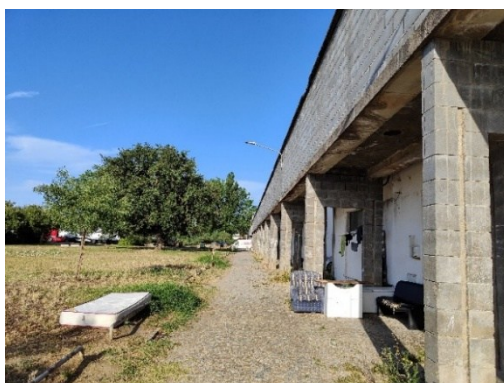
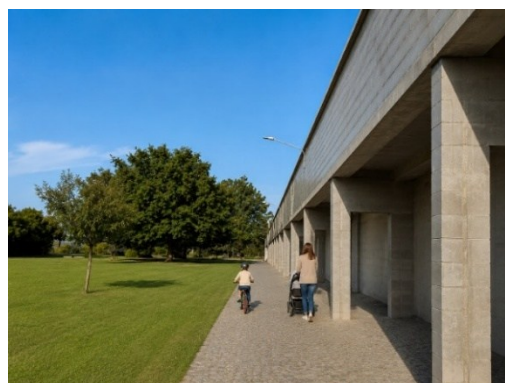
Figs. 40 e 41 – Galeria pedonal com mobiliário doméstico, como hoje se encontra, à esquerda, e como se pretende no amanhã, à direita (imagem manipulada com recurso a ferramentas de IA)

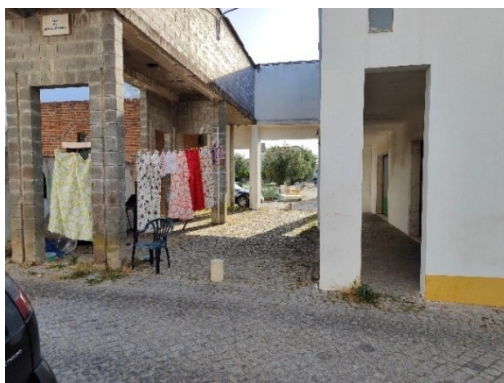
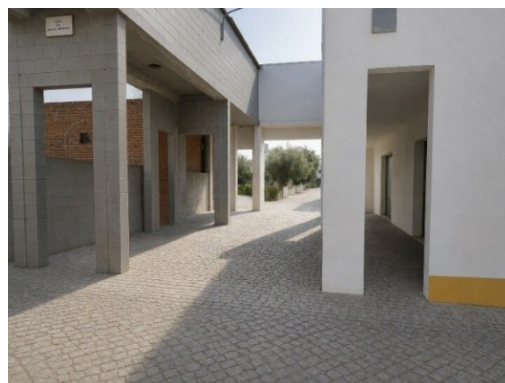
Figs. 42 e 43 – Galeria pedonal com estendais outros utensílios afins, como hoje se verifica, à esquerda, e como se pretende no amanhã, à direita (imagem manipulada com recurso a ferramentas de IA)

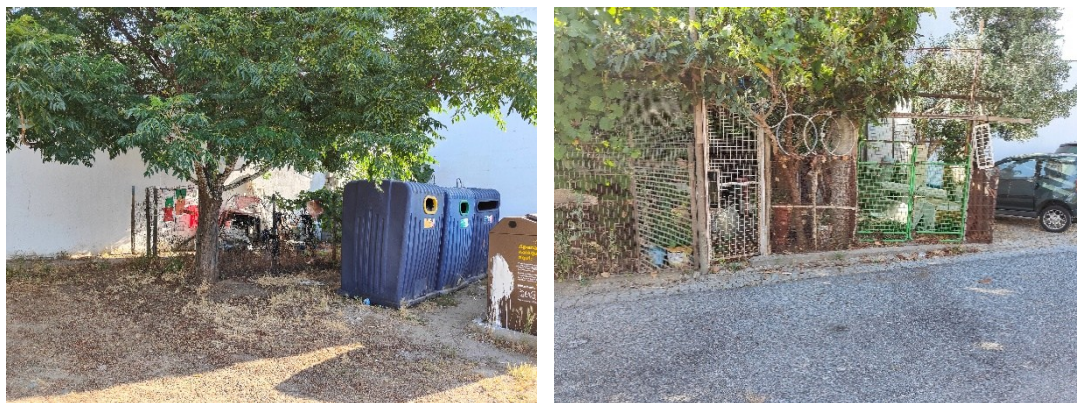
Vários espaços afetos a lotes que ainda não foram ocupados e que foram abusivamente ocupados para diferentes fins – como seja depósitos de sucata, construções precárias e hortas individuais – inviabilizam o uso coletivo, regular e livre por parte da população, por sequestro de espaço público.

Figs. 44 e 45 – Depósitos, construções precárias e hortas individuais em terrenos expectantes destinados a lotes municipais

É preciso que estes espaços sejam limpos e, devolvidos ao município, sejam utilizados de modo livre por parte de todos e não apenas em benefício de particulares “empreendedores conquistadores”.

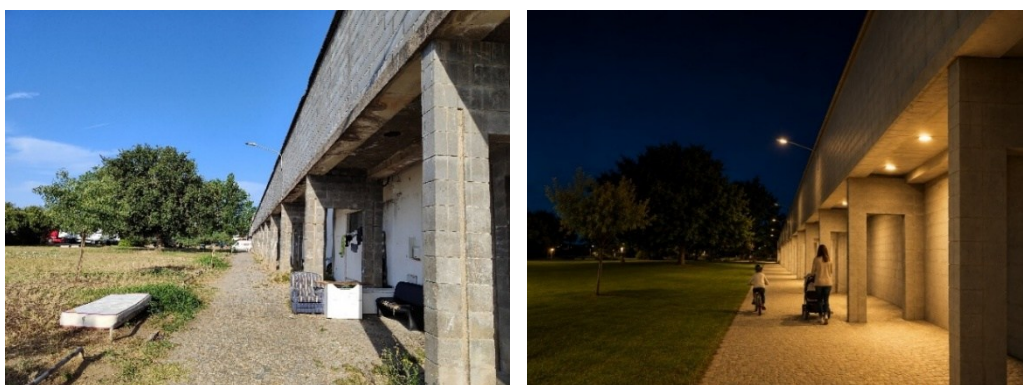
Os pontos de luz nas galerias públicas das condutas principais do bairro, a iluminação dos caminhos das zonas verdes, e mesmo os grandes postes de iluminação focal encontram-se disfuncionais, prejudicando a circulação pedonal, inviabilizando o usufruto dos espaços e permitindo o surgimento de sentimentos de insegurança.

Figs. 46 e 47 – Galeria pedonal ocupada e sem iluminação, como hoje se encontra, à esquerda, e como se pretende no amanhã, à direita (imagem manipulada com recurso a ferramentas de IA)

É preciso repor e requalificar todos esses pontos, de modo a retomarem-se as adequadas condições de circulação a transeuntes.

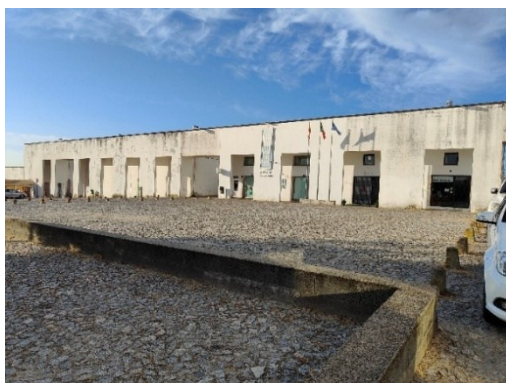
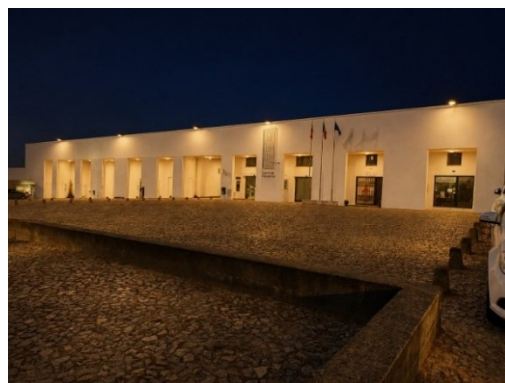
Figs. 48 e 49 – Galeria de serviços, próximo à Junta de Freguesia, sem iluminação, como hoje se encontra, à esquerda, e como se pretende no amanhã, com devida iluminação, à direita (imagem manipulada com recurso a ferramentas de IA)

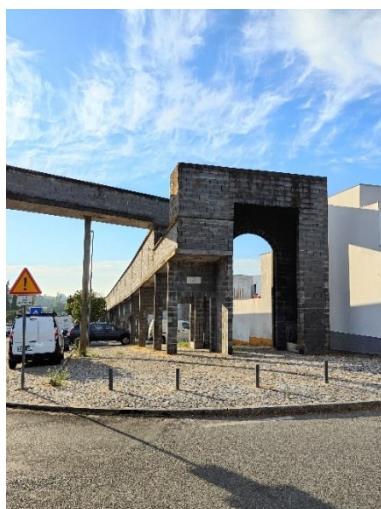
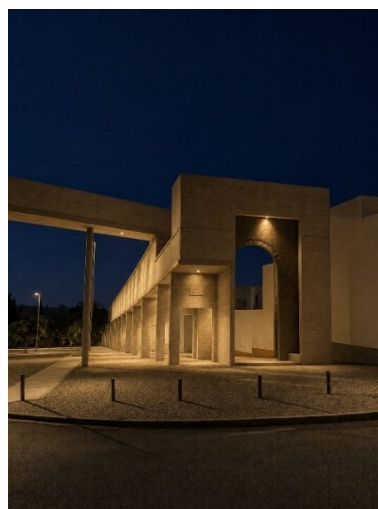
Figs. 50 e 51 – Convergência das condutas no topo da Avenida da Malagueira, sem iluminação, como hoje se encontra, à esquerda, e como se pretende no amanhã, com devida iluminação, à direita (imagem manipulada com recurso a ferramentas de IA)

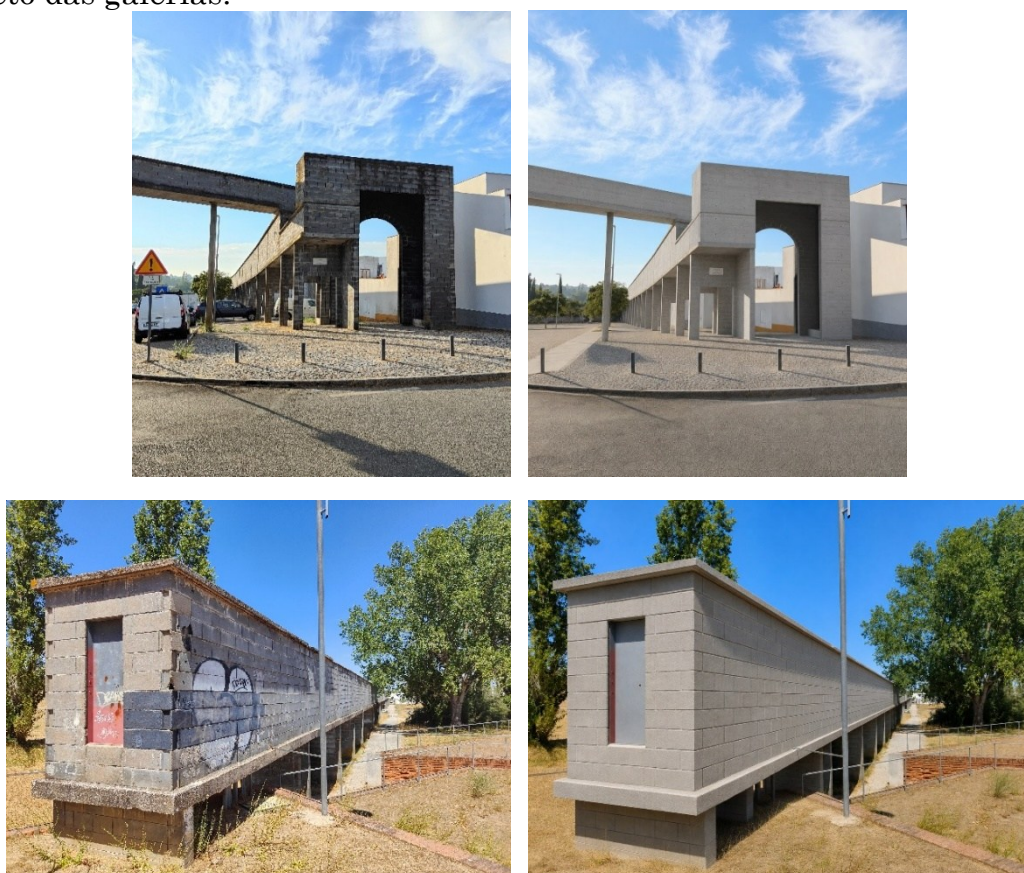
As condutas em betão aparente são um dos elementos mais emblemáticos da imagem urbana do bairro. Mas, como todos os materiais, é preciso assegurar a sua manutenção.

Figs. 52, 53, 54 e 55 – Convergência das condutas no topo da Avenida da Malagueira e Topo inicial de conduta no Jardim dos Socalcos, com os blocos de betão grafitados e ou degradados, na atualidade, à esquerda, e como se imagina no amanhã, com devido tratamento do betão, à direita (imagens manipuladas com recurso a ferramentas de IA)

É necessário tratar o betão à vista das condutas principais (como as da Av. da Malagueira, Rua Principal de Sta. Maria, Rua do Túnel, Rua da Tomada de Água, Rua de Baixo, atravessamentos da Rua dos Amores, Rua António Galvão,

Rua das Traseiras), através da limpeza de grafitis, ervas, musgo e do tratamento do betão com material reparador. É ainda preciso impermeabilizar-se o piso interior das condutas, tal como se tem executado nas condutas secundárias, contribuindo para a salubridade do betão e permitindo repor iluminação pública no teto das galerias.

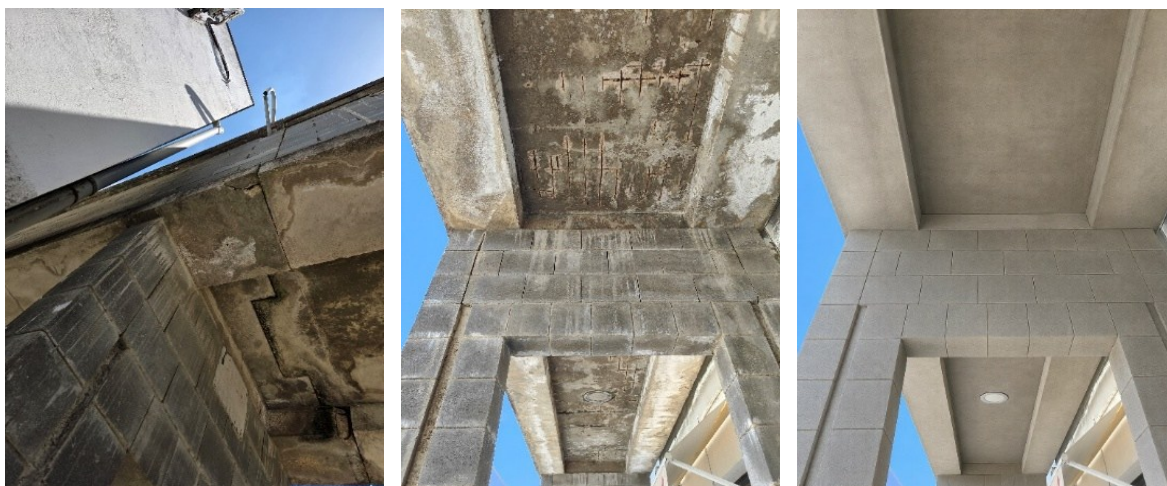
Nenhum material de construção é eterno, incluindo mesmo os mais resistentes, como o betão. Nas condutas, as anomalias ligadas ao envelhecimento do material e sobretudo à ação patológica de agentes atmosféricos começam a sentir-se de modo muito evidente.

Figs. 56, 57 e 58 – Conduta com infiltrações, à esquerda, e com armaduras expostas, ao centro, e como se imagina no amanhã, com devido tratamento da estrutura, à direita (imagem manipulada com recurso a ferramentas de IA)

É preciso avançar-se com procedimentos de impermeabilização do piso interior da conduta, bem como tratarem-se as armaduras de ferro expostas e reparar-se o betão armado à vista, garantindo a adequada robustez das condutas.

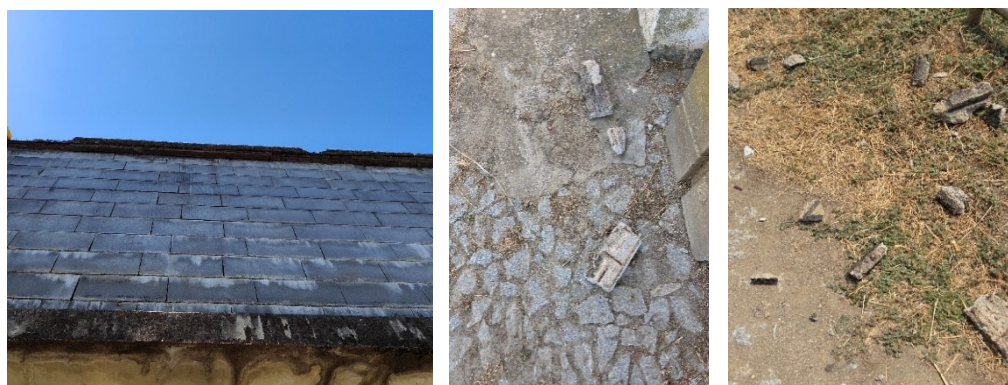
Bem assim, contribuindo para essa robustez, é preciso promover-se a reparação das lajetas de cobertura, que em várias circunstâncias apresentam armaduras expostas e perda de betão de recobrimento, já a cair para a via pública.

Figs. 59, 60 e 61 – Perda de betão nas lajetas de cobertura, como se verifica hoje, à esquerda, com desperdícios de betão caídos no solo, ao centro e à direita.

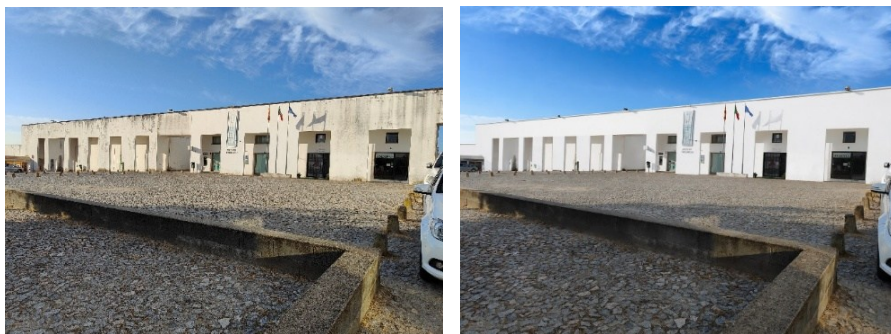
Em zonas mais enobrecidas, as condutas assumem um acabamento rebocado e pintado (como seja nas da Rua do Túnel e na da Av. da Malagueira, zona administrativa e comercial nuclear).

Figs. 62 e 63 – Conduta enquadrando a Junta de Freguesia, na Praça Zeca Afonso, denunciando a falta de uniformidade e deterioração de pinturas, à esquerda, e como se imagina no amanhã, com devida pintura dos elementos, à direita (imagem manipulada com recurso a ferramentas de IA)

É preciso realizar-se a pintura de todas as paredes, pilares e lajes das condutas principais rebocadas – conforme, aliás, o próprio município o fazia, regularmente, no passado.

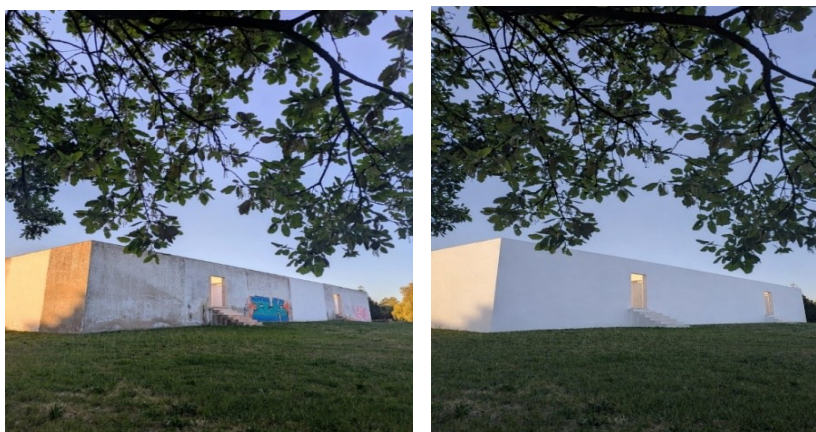
Sendo os blocos de garagens elementos estruturantes do ordenamento bairro, o seu invólucro deveria ser pintado, conforme o município o fazia.

Figs. 64 e 65 – Bloco de garagens no final da Rua do Pomar, como hoje se encontra, evidenciando falta de uniformidade de pinturas, à esquerda, e como se imagina no amanhã, com devida limpeza e pintura conjunta, à direita (imagem manipulada com recurso a ferramentas de IA)

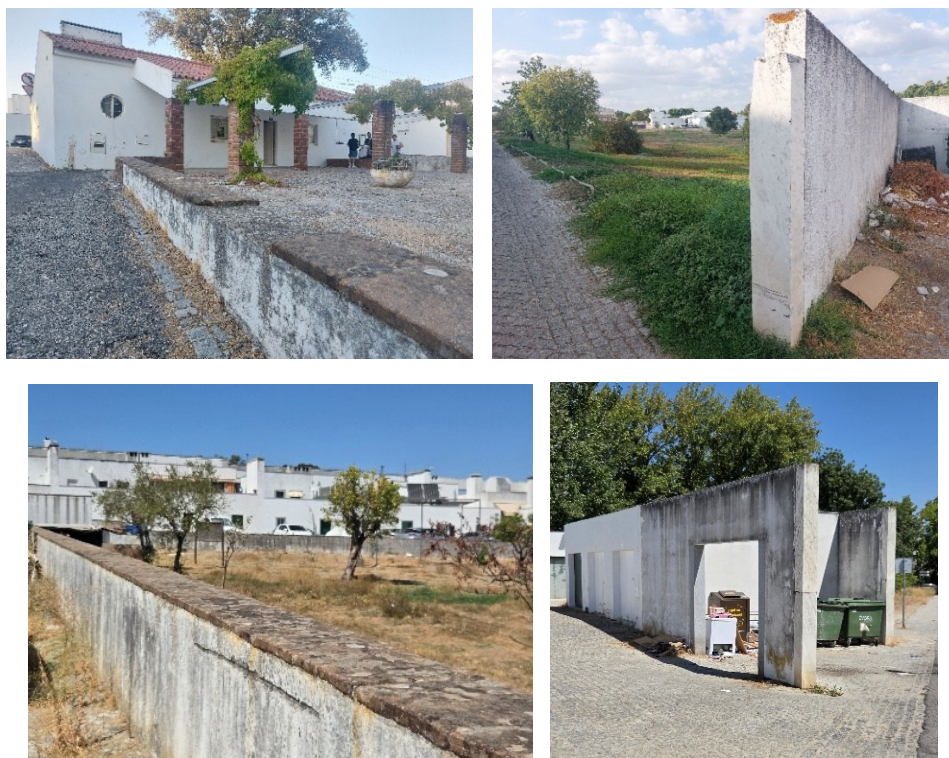
Os muros e muretes são também elementos fundamentais na organização e na imagem da Malagueira, delimitando e enquadrando garagens, edifícios, jardins, espaços exteriores, condutas e outras infraestruturas. Muitos apresentam atualmente sujidade, manchas, pichagens, degradação dos revestimentos ou dos capeamentos ou de topos em mármore, vegetação descontrolada e falta de caiação ou pintura, contribuindo para a desvalorização dos espaços.

Figs. 66, 67, 68 e 69 – Exemplos atuais de muretes com capeamentos em falta, com topos em mármore quebrados, com pinturas degradadas.

É preciso fazer avançar intervenções de limpeza, remoção de pichagens e grafitis, reparação dos revestimentos, recuperação da caiação ou pintura e controlo da vegetação, bem como a definição de uma rotina regular de manutenção – naturalmente respeitando os materiais, as características e a linguagem arquitetónica do Bairro.

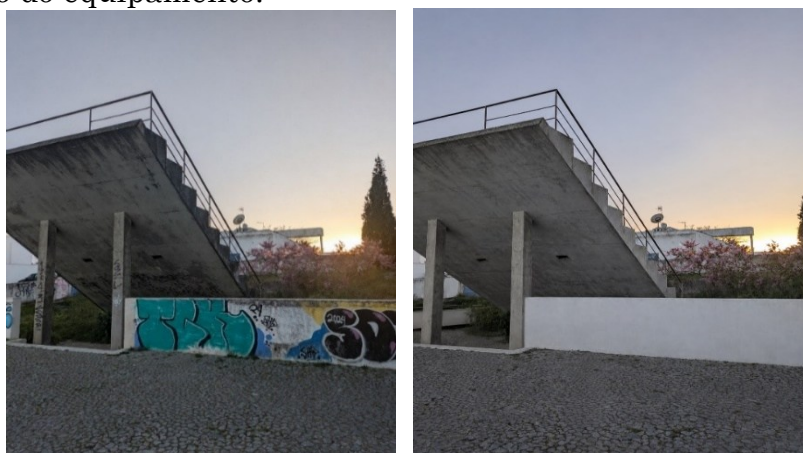
O anfiteatro da Malagueira é um dos vários elementos pontuais edificados que aproveitaram elementos cenográficos do território preexistente, no caso uma antiga pequena pedreira, aproveitamento esse que é um dos gestos mais carismáticos do arq. Álvaro Siza Vieira na construção e no urbanismo do bairro. Hoje, porém, mostra-se abandonado, sem uso, e palco apenas para gestos de pichagem e grafitação, sem qualquer valor.

Figs. 70 e 71 – Anfiteatro grafitado, como hoje se encontra, à esquerda, e como se imagina no amanhã, com devida limpeza e tratamento do betão, à direita (imagem manipulada com recurso a ferramentas de IA)

É preciso promover-se a limpeza dos grafitis, ervas e fungos e tratar-se o betão com o mesmo material das condutas principais. Dever-se-ia repor os perfis em aço inox em falta, designadamente no topo do anfiteatro, com vista à segurança de utilização do equipamento.

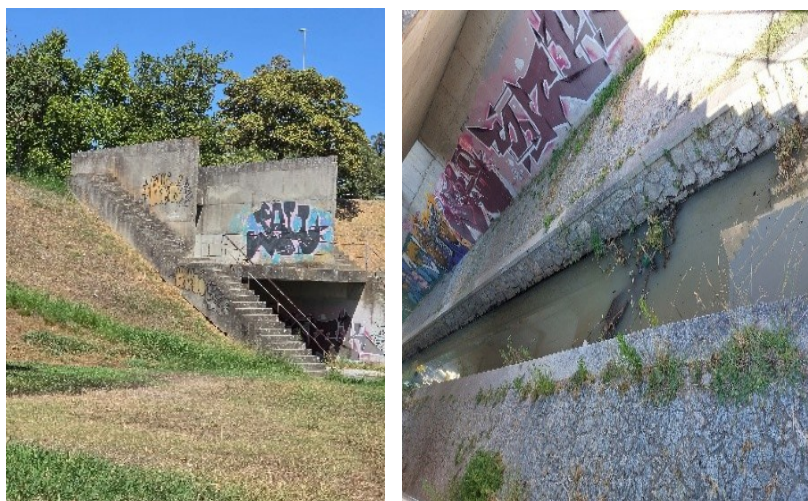
O pontão da Malagueira é outro dos elementos icónicos do bairro, pelo seu significado no cruzamento material das ideias do seu desenho, o da natureza que continua natural em baixo e o da rigorosa geometria que se eleva para a passagem de viaturas em cima, com planos de circulação de pessoas nesses níveis e no de permeio uma zona de estada. Hoje, porém, mostra-se cada vez mais marginalizado, mostruário para diversas pichagens e grafitação,

Figs. 72 e 73 – Exemplos atuais de pichagens e grafitação generalizada de muros externos e internos do pontão.

É preciso promover-se a limpeza dos grafitis, ervas e fungos e tratar-se o betão. Dever-se-ia ampliar a capacidade de permanência no plano intermédio.

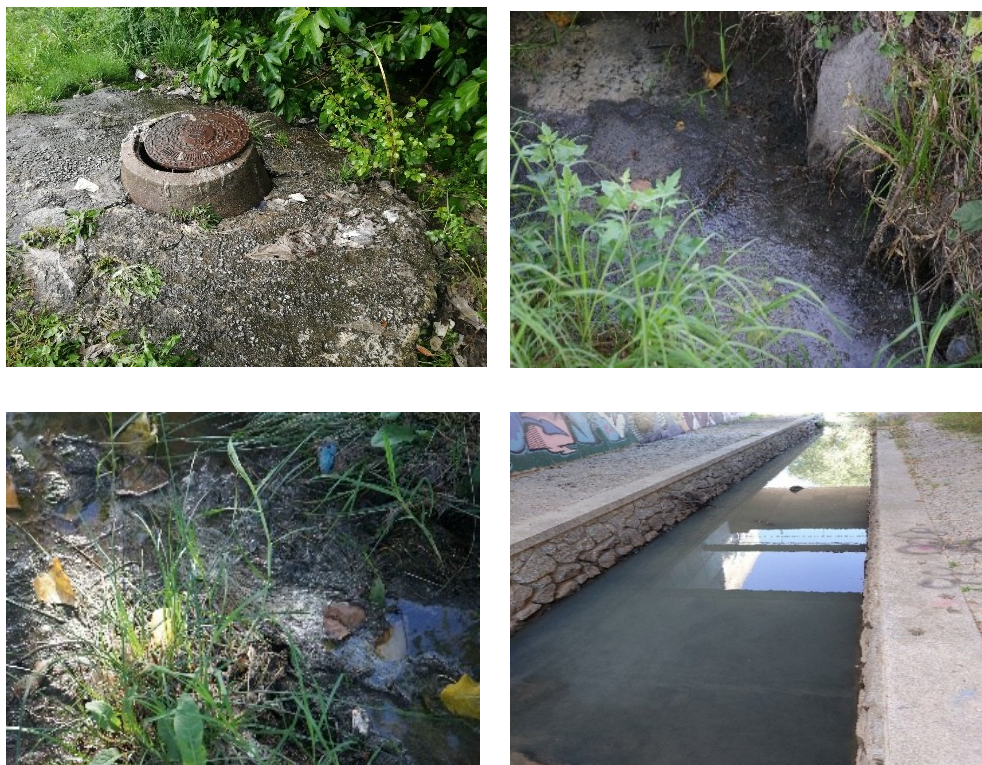
Por diversas vezes verifica-se a escorrência e acumulação de águas saponadas nas linhas de água, associadas noutras a transbordos de águas residuais a partir de caixas de visita. Sensivelmente, isso leva à presença de odores desagradáveis e compromete as condições de salubridade e de utilização dos locais afetados. Ambientalmente, quer na zona, quer na continuidade da ribeira, evidenciam-se problemas que não podem ser encarados como meras ocorrências pontuais.

Figs. 74, 75, 76 e 77 – Exemplos ocorridos de transbordo de águas residuais e de escorrências de águas saponadas.

É preciso, portanto, fazer avançar uma intervenção prioritária de reabilitação, com identificação da origem das águas, verificação das condições de funcionamento das redes de drenagem e esgotos e realização das necessárias ações de limpeza, reparação e manutenção. E, sempre que se verifique a repetição destas ocorrências, deveria ser efetuada uma avaliação que permitisse determinar a sua causa e evitar que a situação continue a reproduzir-se.

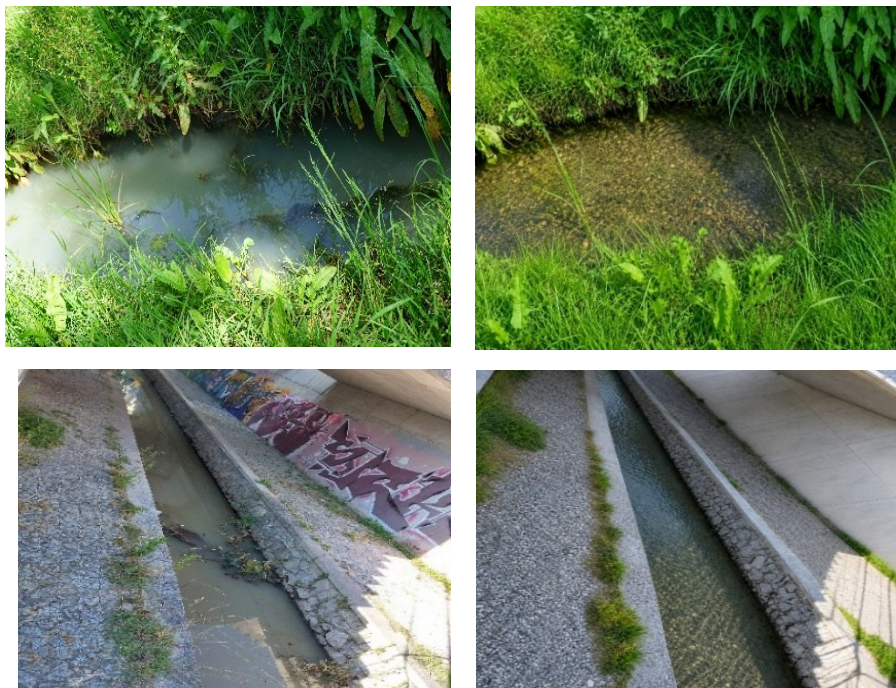
Figs. 78, 79, 80 e 81 – Exemplos de acumulação de águas saponadas, como hoje se encontra, à esquerda, e como se imagina no amanhã, com devida limpeza e reabilitação ambiental, à direita (imagens manipuladas com recurso a ferramentas de IA)

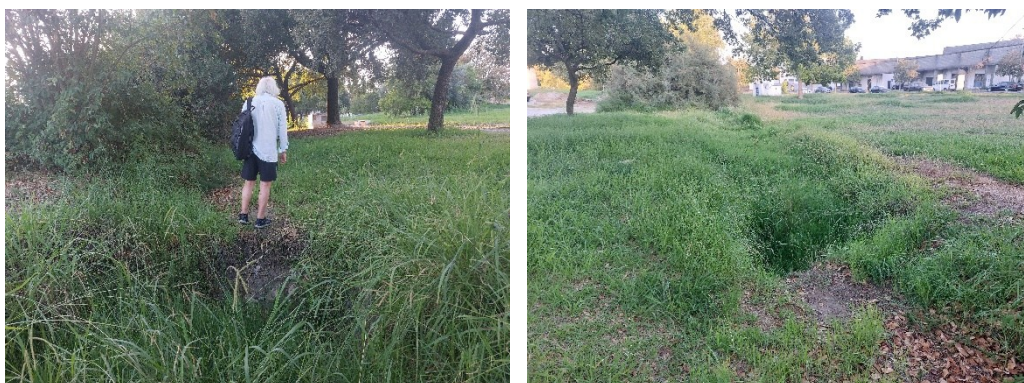
O leito da ribeira mostra-se assoreado em diversos troços, designadamente nos mais retilíneos e mais propensos à acumulação de sedimentos e de matéria orgânica, em alguns casos quase se anulando a própria noção de leito e de margens, com evidente perda e anulação das linhas de água.

Figs. 82 e 83 – Exemplos atuais de assoreamento da linha de água da Ribeira da Torregela, com interrupção de trabalhos anteriores de desassoreamento e aprofundamento do leito.

É preciso proceder-se ao desassoreamento dos leitos das linhas de água e acentuar as suas margens e os seus meandros.
